VIZUÁLNÍ INSPEKCE DRONEM

## Vizuální inspekce střechy BD pro SVJ

**Světlá nad  
Sázavou, Česko**

**AVI-006-013**

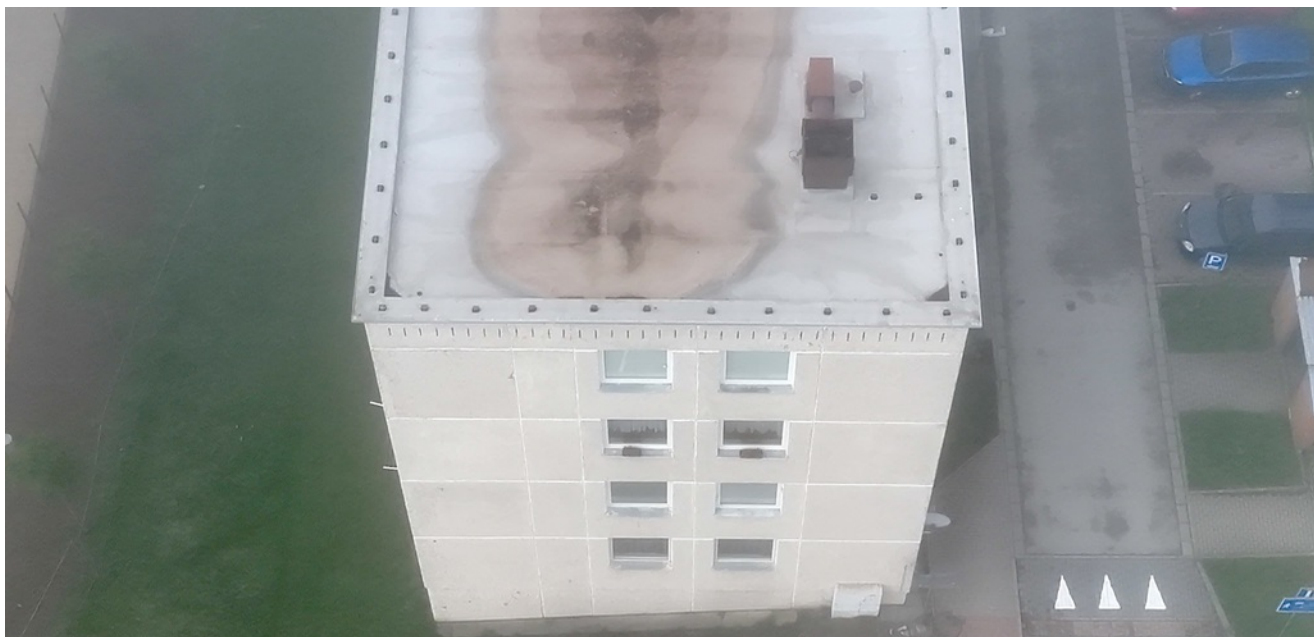
## Část střehy 1

| ID | Objekt / úsek | Kategorie nálezu | Popis nálezu | Priorita | Doporučení |
|---|---|---|---|---|---|
| Část střechy 1 | střecha | stav prvku | Velká část střešního pláště vykazuje zadržování vody z důvodu nekorektního spadu vůči vpustím | vysoká | naplánovat opravu |

| POPIS NÁLEZU<br>Velká část střešního pláště vykazuje zadržování vody z důvodu nekorektního spadu vůči vpustím | | | |

| OBJEKT / ÚSEK<br>střecha | KATEGORIE NÁLEZU<br>stav prvku | PRIORITA<br>vysoká | DOPORUČENÍ<br>naplánovat opravu |

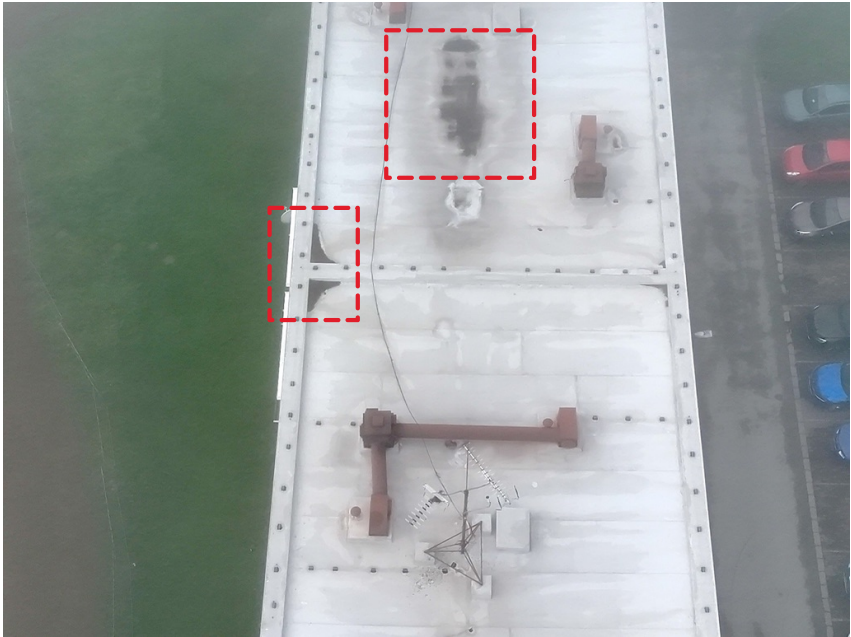
## Část střechy 2

| ID | Objekt / úsek | Kategorie nálezu | Popis nálezu | Priorita | Doporučení |
|---|---|---|---|---|---|
| Část střechy 2 | doplnit | detail | Nedostatečné spady střechy je důvodem zbytečného zadržování dešťových vod | střední | naplánovat opravu |

| POPIS NÁLEZU<br>Nedostatečné spady střechy je důvodem zbytečného zadržování dešťových vod | | | |

| OBJEKT / ÚSEK<br>doplnit | KATEGORIE NÁLEZU<br>detail | PRIORITA<br>střední | DOPORUČENÍ<br>naplánovat opravu |

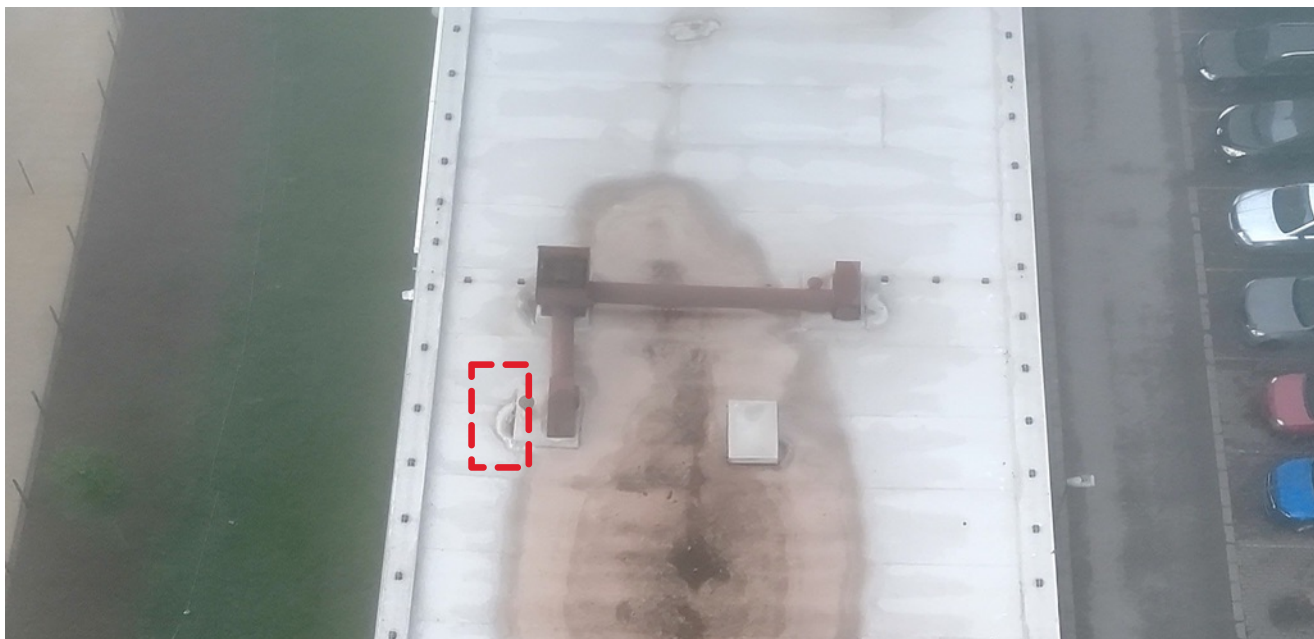
## Část střechy 3

| ID | Objekt / úsek | Kategorie nálezu | Popis nálezu | Priorita | Doporučení |
|---|---|---|---|---|---|
| Část střechy 3 | střecha | stav prvku | Velká část střešního pláště vykazuje zadržování vody z důvodu nekorektního spadu vůči vpustím. Dále je nutná kontrola... | střední | naplánovat opravu |

Velká část střešního pláště vykazuje zadržování vody z důvodu nekorektního spadu vůči vpustím.

Dále je nutná kontrola PVC u vedení VZT. (viz vyznačení na obrázku)

| OBJEKT / ÚSEK<br>střecha | KATEGORIE NÁLEZU<br>stav prvku | PRIORITA<br>střední | DOPORUČENÍ<br>naplánovat opravu |

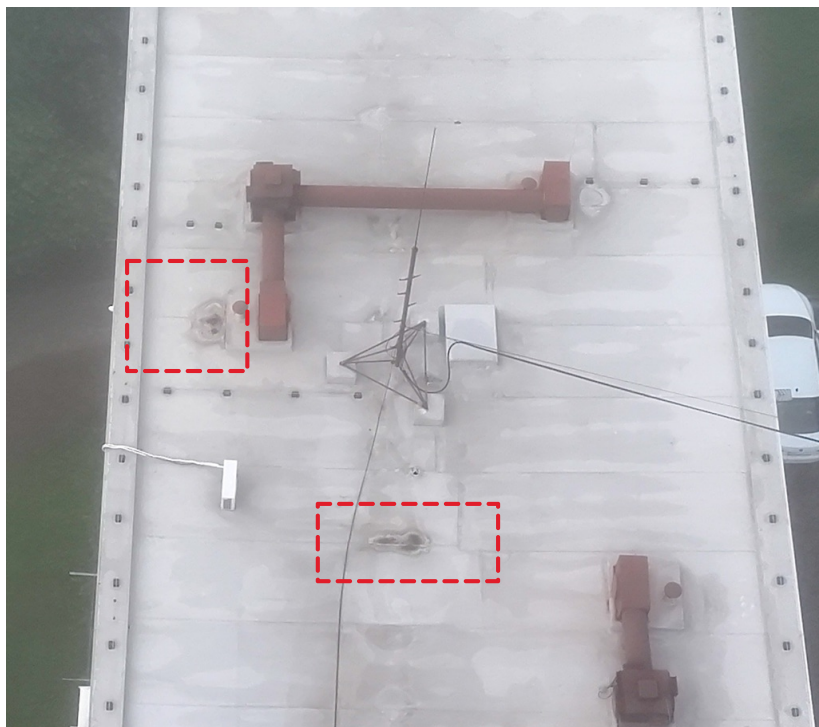
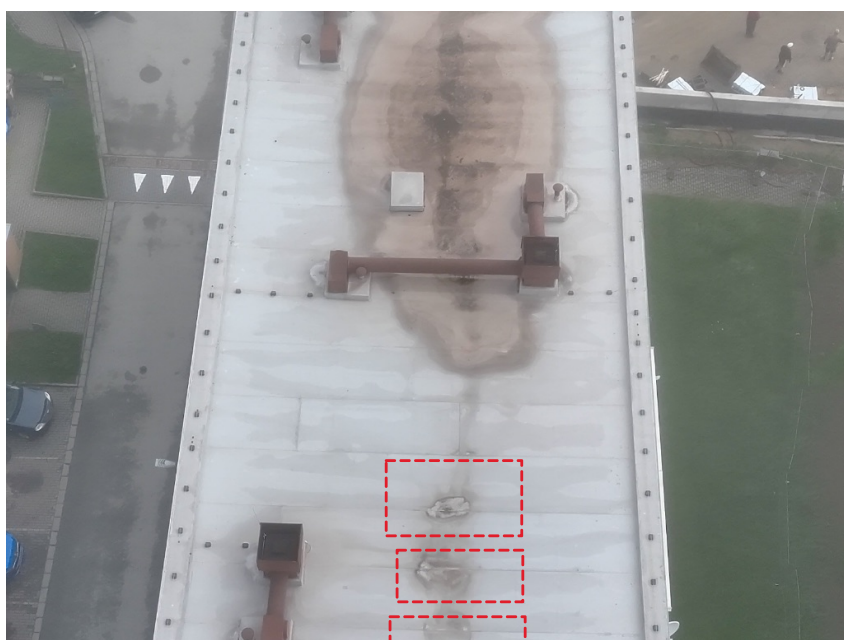
## Část střechy 4

| ID | Objekt / úsek | Kategorie nálezu | Popis nálezu | Priorita | Doporučení |
|---|---|---|---|---|---|
| Část střechy 4 | střecha | stav prvku | Lokální zadržování dešťových vod v místech potenciálního zatékání (na spojích PVC). | střední | sledovat |

Lokální zadržování dešťových vod v místech potenciálního zatékání (na spojích PVC).

DOPORUČENÍ  
sledovat

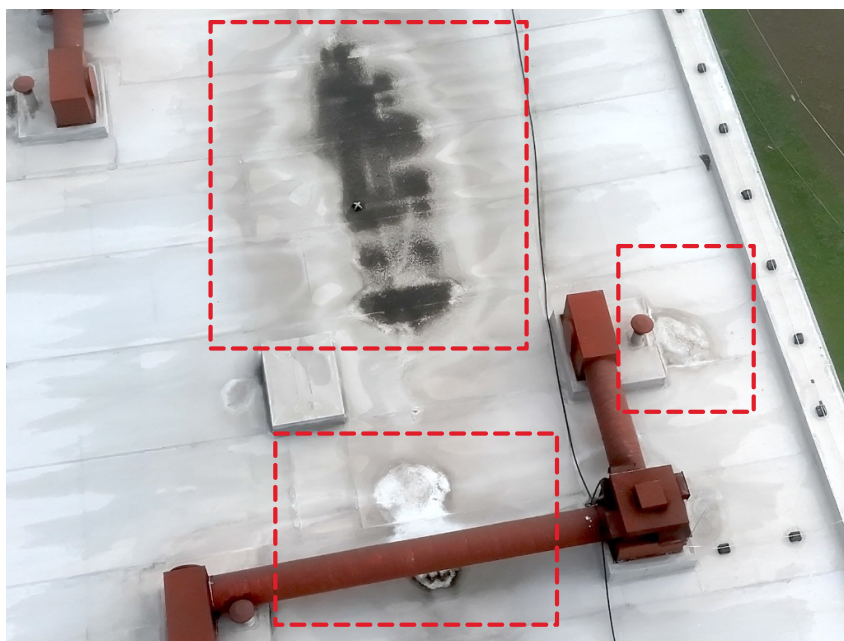
## Část střechy 5

| ID | Objekt / úsek | Kategorie nálezu | Popis nálezu | Priorita | Doporučení |
|---|---|---|---|---|---|
| Část střechy 5 | střecha | stav prvku | Zadržování vody v místech potenciálního zatékání (spoje PVC), kontrola korektního spadu střechy směrem ke vpustím. | střední | naplánovat opravu |

Zadržování vody v místech potenciálního zatékání (spoje PVC), kontrola korektního spadu střechy směrem ke vpustím.

DOPORUČENÍ  
naplánovat opravu
