VIZUÁLNÍ INSPEKCE DRONEM

## Vizuální kontrola střechy a FVE RD projekt

Zbraslav, Ottová

AVI-2026-005

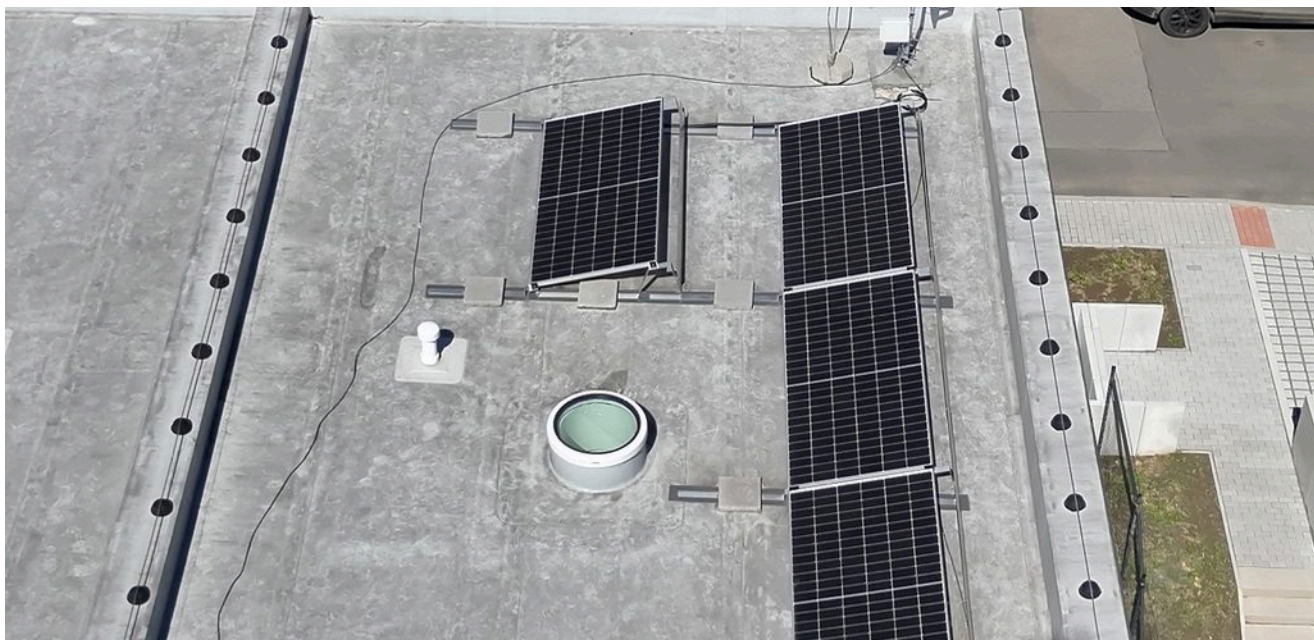
## Uložení kabelů

OBJEKT / ÚSEK  
**střecha**

KATEGORIE NÁLEZU  
**chybějící prvek**

PRIORITA  
**střední**

Je nutné veškeré kabely vedoucí po povrchu střechy mít ukotvené pomocí vhodných exteriérových příchytok

DOPORUČENÍ  
**naplánovat opravu**

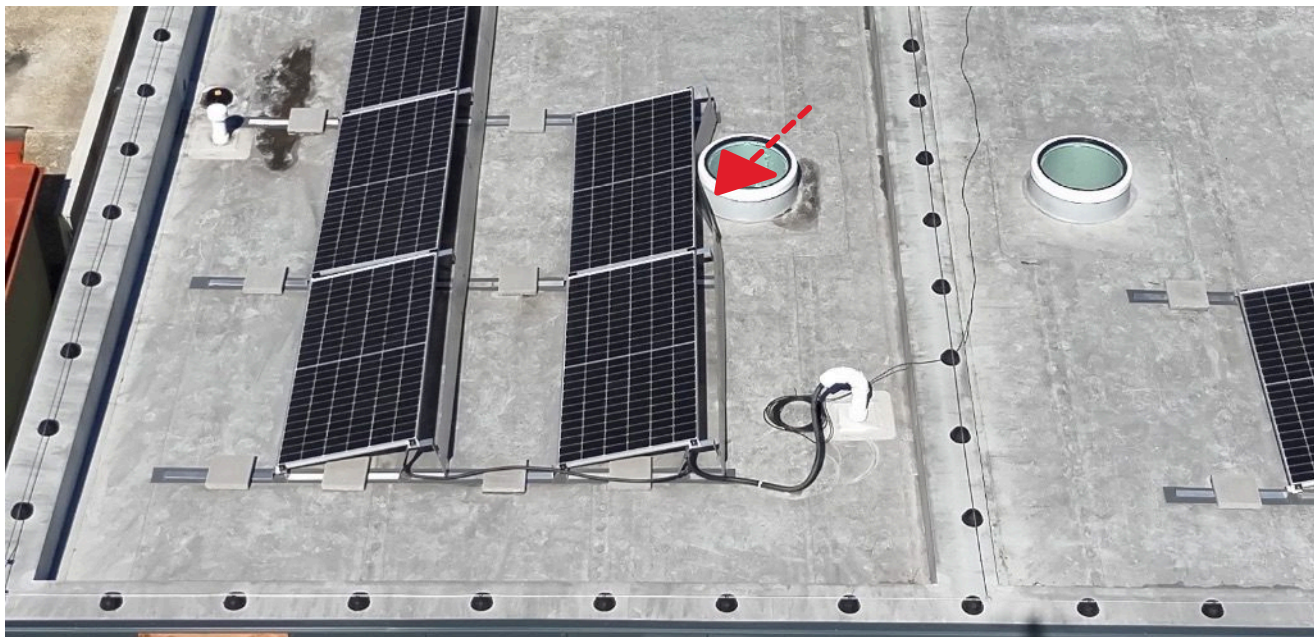
## Oprava zavětrovacího kusu FVE

| OBJEKT / ÚSEK<br>střecha | KATEGORIE NÁLEZU<br>mechanické<br>poškození | PRIORITA<br>střední | DOPORUČENÍ<br>opravit / zásah |
| <b>POPIS NÁLEZU</b><br>Je nutné opravit / přizpůsobit zadní zavětrovací kus u FVE. | | | |

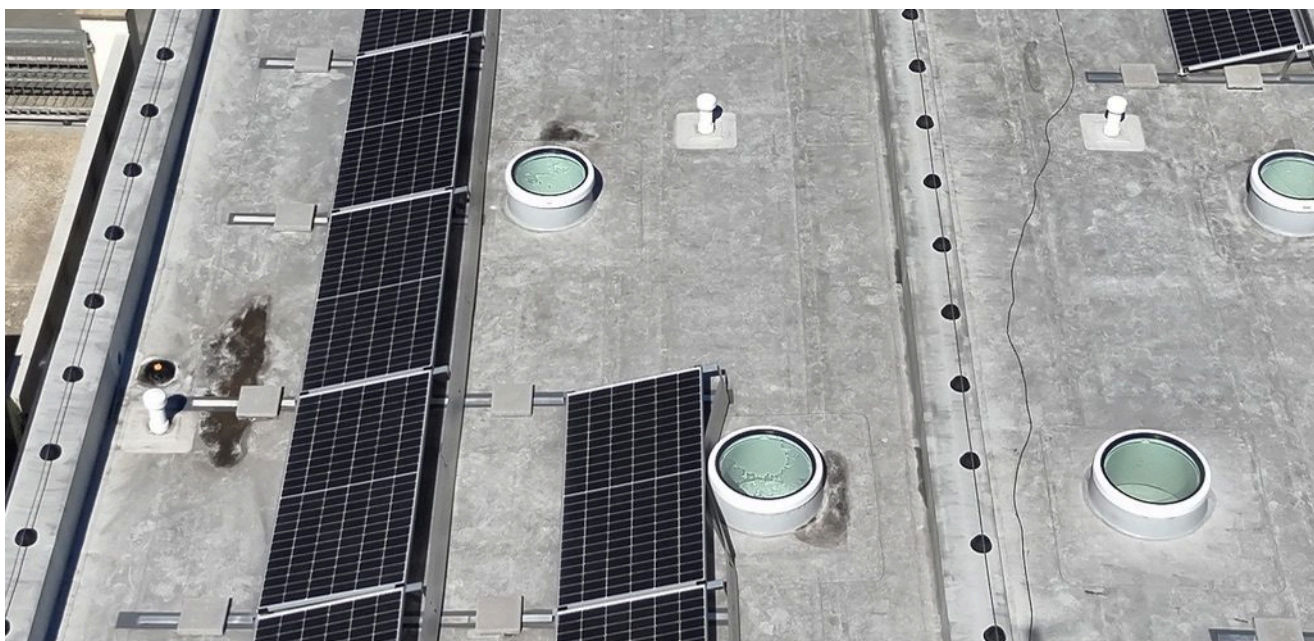
## Kontrola rovinnosti a lokálních nerovností PVC

OBJEKT / ÚSEK  
**střecha**

KATEGORIE NÁLEZU  
**stav prvku**

PRIORITA  
**nízká**

Je nutné zkontrolovat rovinnost střechy, propadliny a hrboly na střeše mohou způsobit shromáždění listu, nečistot apod.

DOPORUČENÍ  
**odborné posouzení**

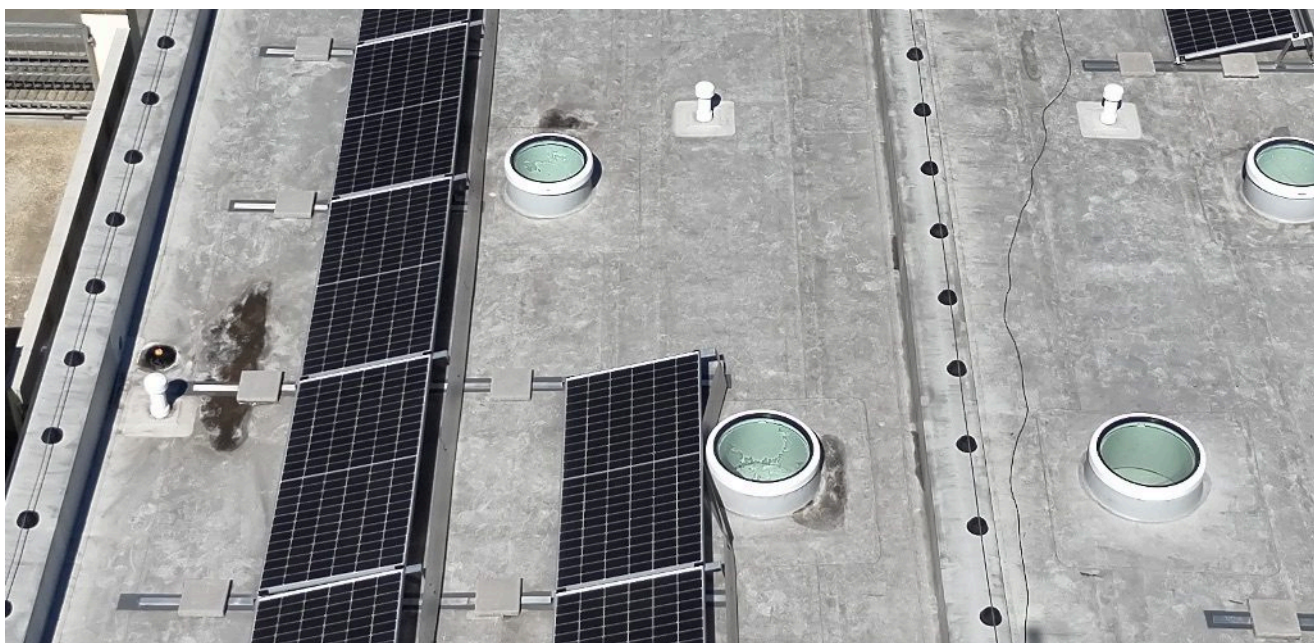
## Kontrola světlíku, vlhkost

OBJEKT / ÚSEK  
**Střecha, světlíky**

KATEGORIE NÁLEZU  
**stav prvku**

PRIORITA  
**nízká**

Je vidět vlhkost či vodu na světlicích umístěných na střecha, je třeba zkontrolovat o co se jedná vyloučit kondenzát a případně opravit.

DOPORUČENÍ  
**odborné posouzení**
