VIZUÁLNÍ INSPEKCE DRONEM

## RD Dobřejiovice Březova, střecha

AVI-2026-004

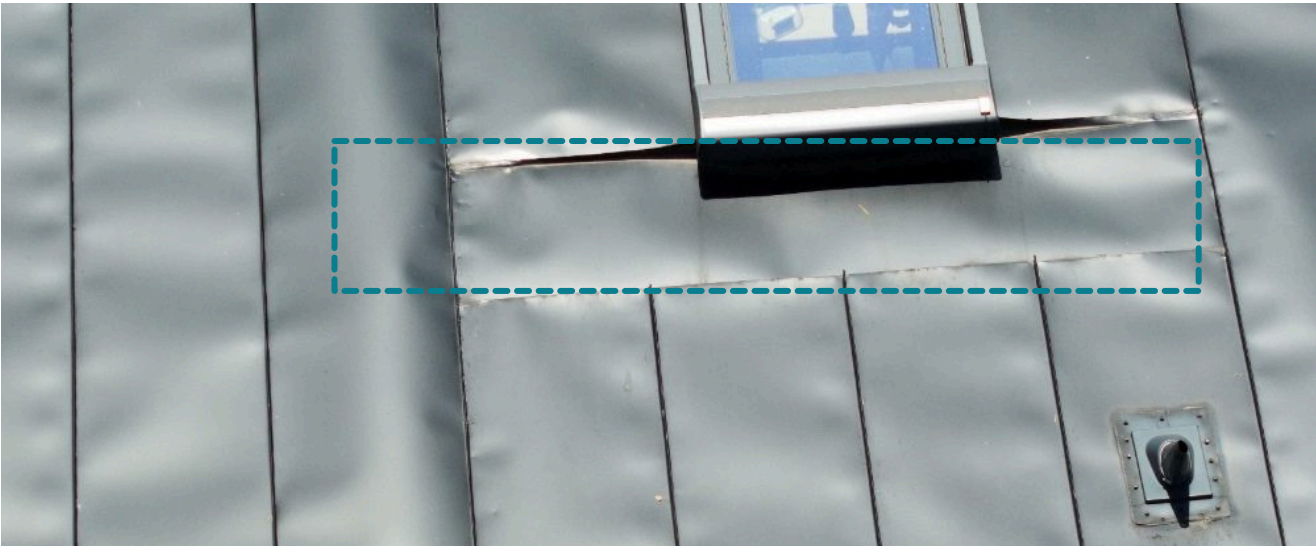
## Nález u střešního okna

| ID | Objekt / úsek | Kategorie nálezu | Popis nálezu | Priorita | Doporučení |
|---|---|---|---|---|---|
| Nález u střešního okna | doplnit | stav prvku | Kontrola napojení střešního okna na střechu. | vysoká | odborné posouzení |

Kontrola napojení střešního okna na střechu.

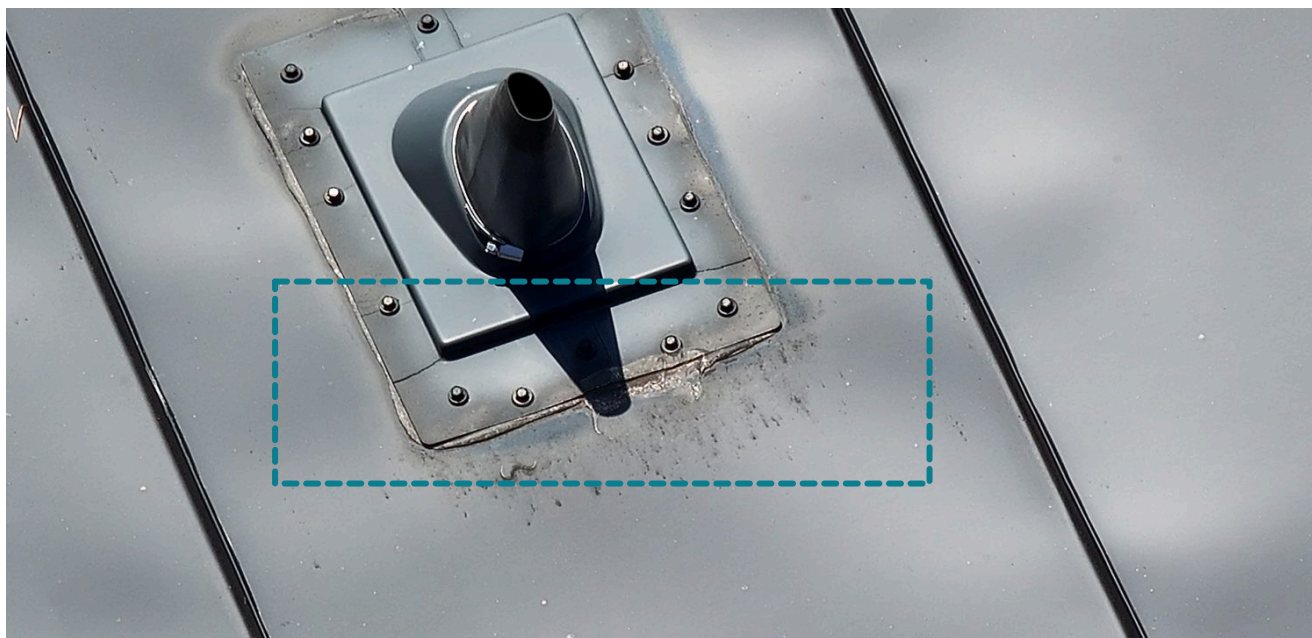
## Vyústí držáku

| ID | Objekt / úsek | Kategorie nálezu | Popis nálezu | Priorita | Doporučení |
|---|---|---|---|---|---|
| Vyústí drážku | doplnit | detail | Z vizuálního posouzení lze říct že tato část vykazuje známky velmi špatného zpracování ukotvení na střechu. | střední | odborné posouzení |

Z vizuálního posouzení lze říct že tato část vykazuje známky velmi špatného zpracování ukotvení na střeše.

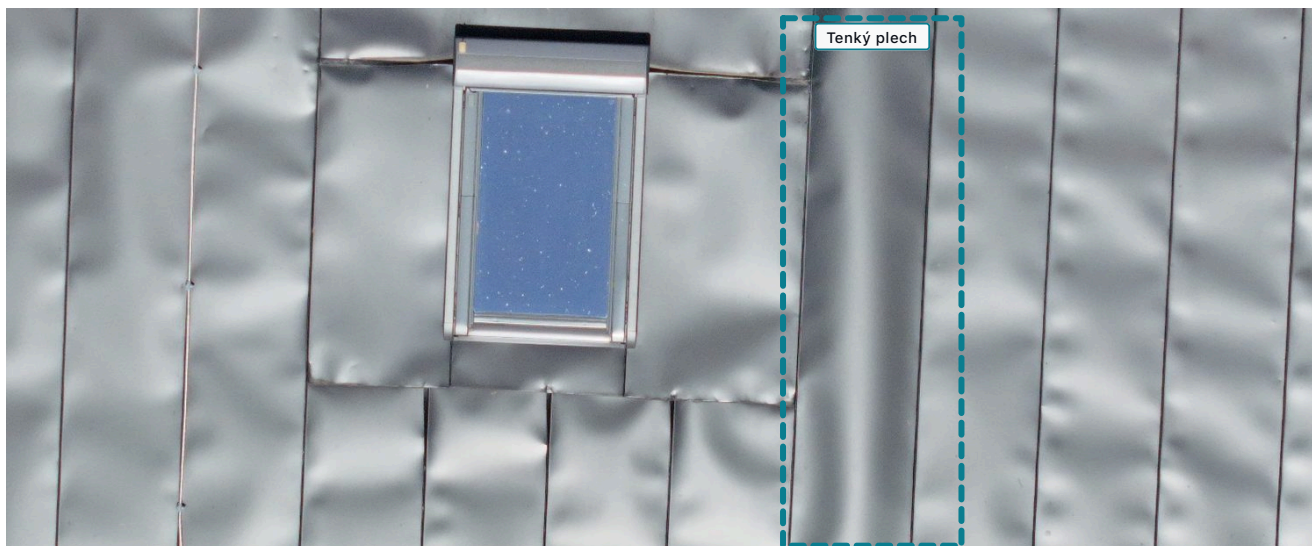
## Obecná kvalita klempířských prací a střechy

| ID | Objekt / úsek | Kategorie nálezu | Popis nálezu | Priorita | Doporučení |
|---|---|---|---|---|---|
| Obecná kvalita klempířských prací a střechy | - | stav prvku | Vizuální posouzení vykazuje nekvalitní provedení střešní krytiny, a to z důvodu zvolení tenkého plechu pro pokrývačské... | vysoká | odborné posouzení |

Vizuální posouzení vykazuje nekvalitní provedení střešní krytiny, a to z důvodu zvolení tenkého plechu pro pokryvačské práci.
