VIZUÁLNÍ INSPEKCE DRONEM

## Vizuální inspekce střechy společenského domu

Dobřejevovice

9. 6. 2026

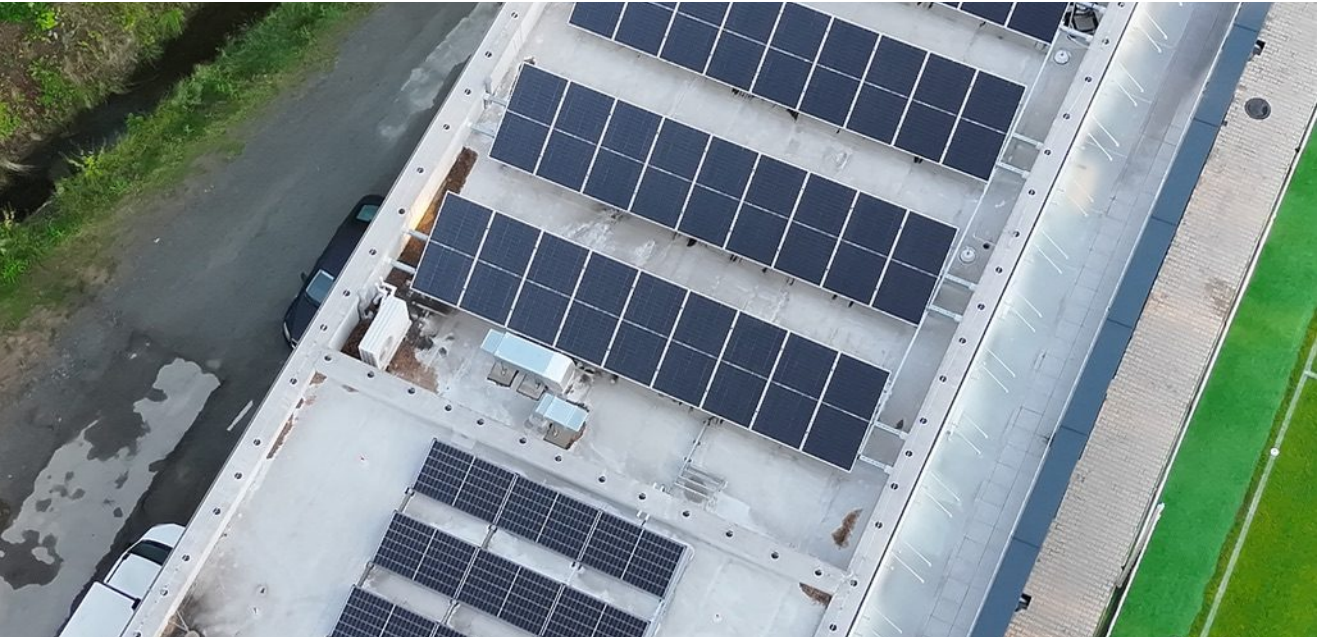
## Obecný pohled na střechu

| OBJEKT / ÚSEK<br>střecha | KATEGORIE NÁLEZU<br>stav prvku | PRIORITA<br>bez nálezu | DOPORUČENÍ<br>bez opatření |
| POPIS NÁLEZU<br>Obecný pohled na střechu hospody. | | | |

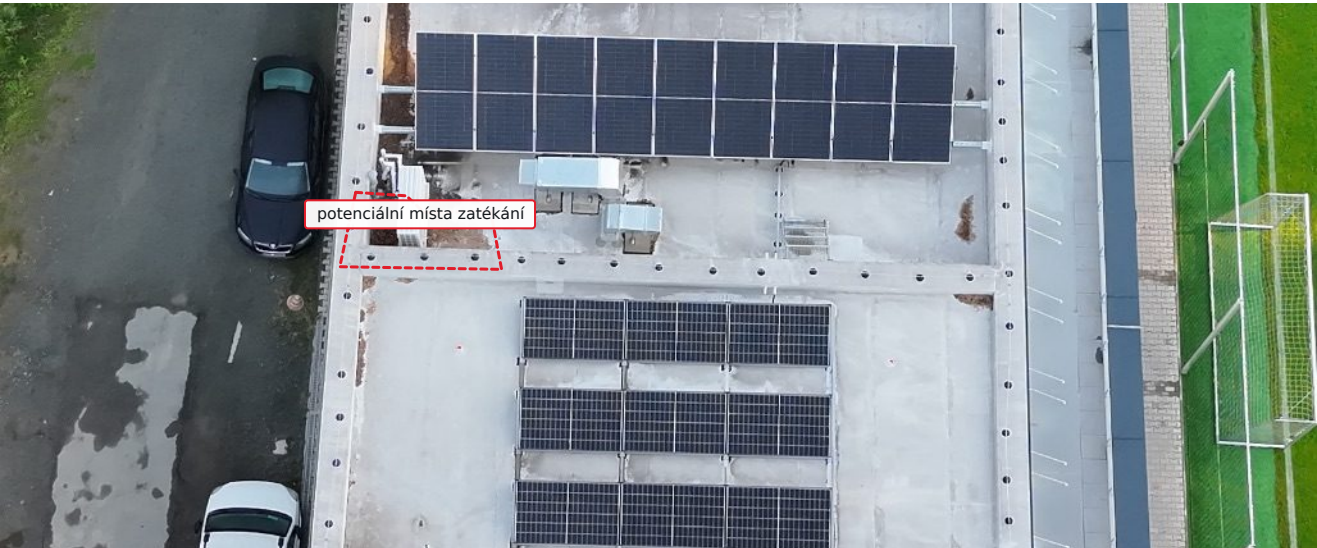
Problémová místa, rohy.

| OBJEKT / ÚSEK<br>doplňit | KATEGORIE NÁLEZU<br>detail | PRIORITA<br>střední | DOPORUČENÍ<br>sledovat |

Jsou místa na střeše, které vykazují nekorektní spád po celé ploše střechy a proto se hromadí odpad a vlhkost v místech v kterých by se to nemělo dít.

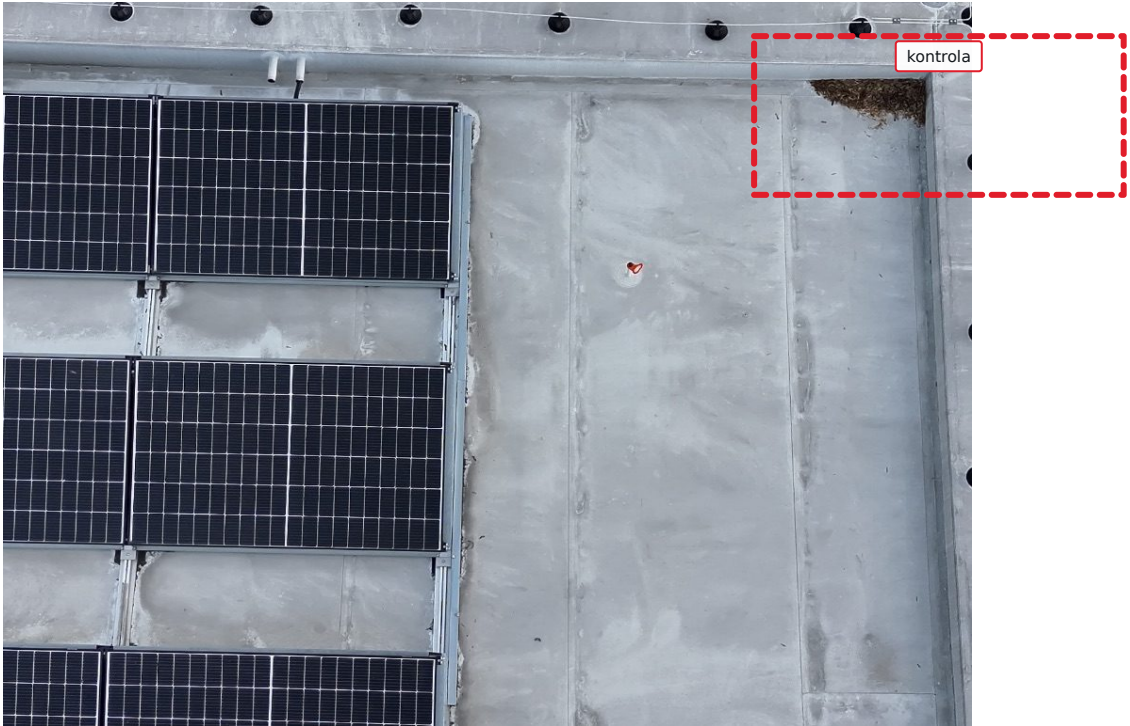
Spady po celé ploše

| OBJEKT / ÚSEK<br>Střecha | KATEGORIE NÁLEZU<br>stav prvku | PRIORITA<br>nízká | DOPORUČENÍ<br>sledovat |
| POPIS NÁLEZU<br>Kontrola spádovistosti střechy. | | | |

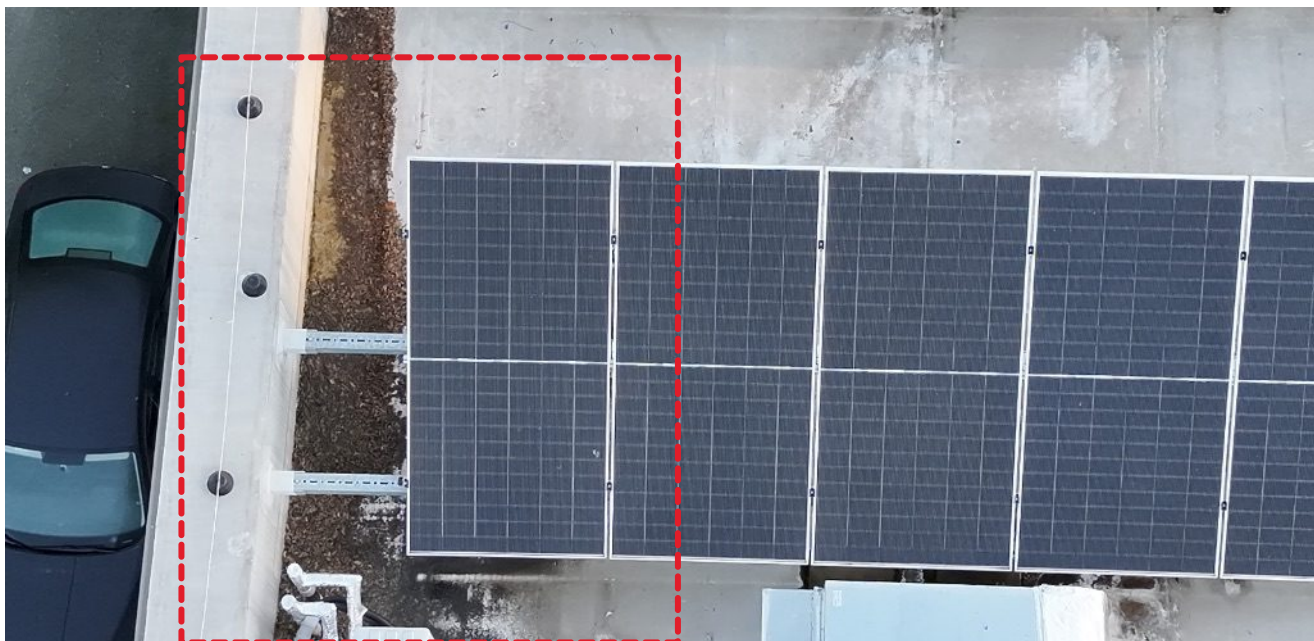
## Znečištění rohu střechy

| OBJEKT / ÚSEK<br><b>Střecha</b> | KATEGORIE NÁLEZU<br><b>znečištění</b> | PRIORITA<br><b>vyšoká</b> | DOPORUČENÍ<br><b>naplánovat opravu</b> |

Výrazné zanesení střechy listím a nečistotami z ulice. Je třeba ověřit, zda není ucpaná některá střešní vpust nebo jiné technické otvory.

Inspekce střechy společenského domu v Dobřejovicích odhalila jeden nález vysoké priority vyžadující bezodkladné řešení: výrazné zanesení rohové části střechy listím a nečistotami, přičemž je nutné ověřit průchodnost střešních vpustí a technických otvorů, neboť jejich ucpání by mohlo vést k zadržování vody a následnému poškození střešního pláště. Nález střední priority představují problémová místa s nekorektními spády v různých částech střechy, kde dochází ke hromadění odpadu a vlhkosti na místech, kde by k tomu docházet nemělo — tento stav je třeba průběžně sledovat a při zhoršení řešit opravou spádování. Jako nízké priority byly zaznamenány celková spadovitost střešní plochy a nerovnosti dlažby na terasách, kde je patrná nestejná výšková úroveň dlaždic a absence jednotného spádu; oba tyto nálezy postačuje prozatím sledovat.

**Celkový stav střechy společenského domu lze hodnotit jako vyžadující pozornost zejména v oblasti odvodnění a čistoty povrchu. Naléhavé je v nejbližším termínu zajistit vyčištění zanesené rohové části střechy a prověřit funkčnost všech střešních vpustí. Ostatní zjištěné nedostatky je vhodné zahrnout do plánu pravidelné údržby a jejich vývoj sledovat při příštích inspekcích.**

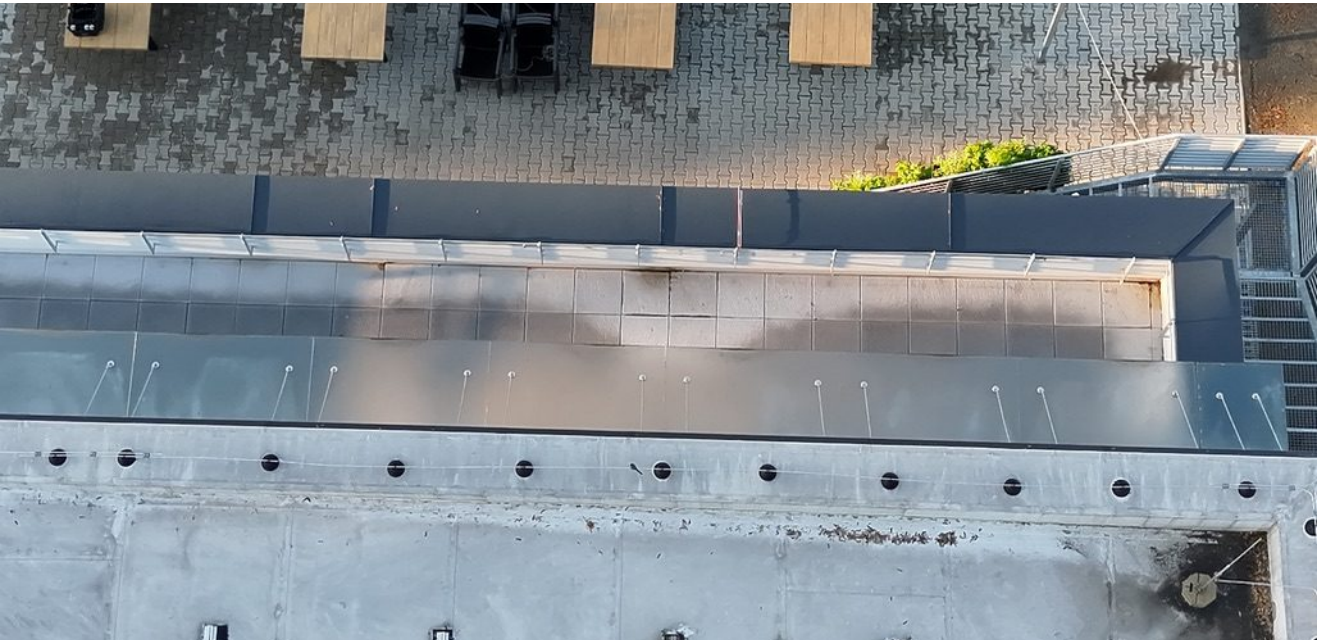
## Rovinatost pokladky dlažby na tercích

| OBJEKT / ÚSEK<br>Terasa | KATEGORIE NÁLEZU<br>stav prvku | PRIORITA<br>nízká | DOPORUČENÍ<br>sledovat |

Z fotografie je patrná nerovnost a nesterijná výšková úroveň dlažby na terasách. Zároveň není zajištěn jednotný spád.
