REPORT ZAMĚŘENÍ

## Kontrola spadu pozemku

Kontrola spadu směrem k protipovodňové stěně

AVI-2026-009

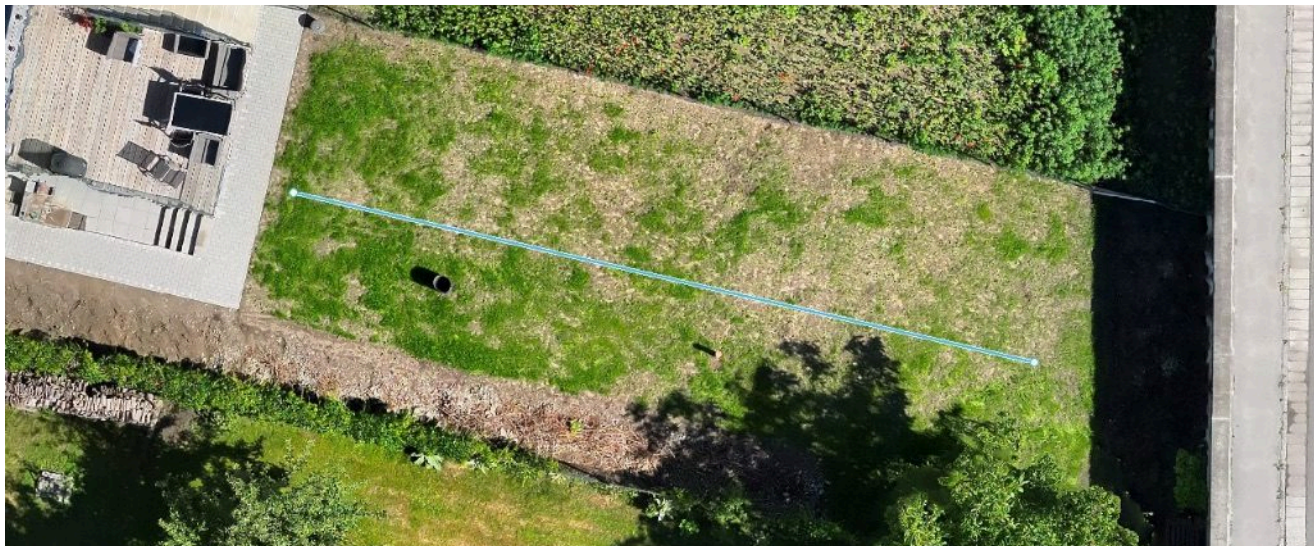
Profil 1 — zakres profilu na ortofotu (AVI·ODM)

*Snímky z UAV aplikace — trasa profilu na ortofotu*

Profil načtený z vlastní fotogrammetrie (AVI·ODM), nálet 1. 7. 2026.

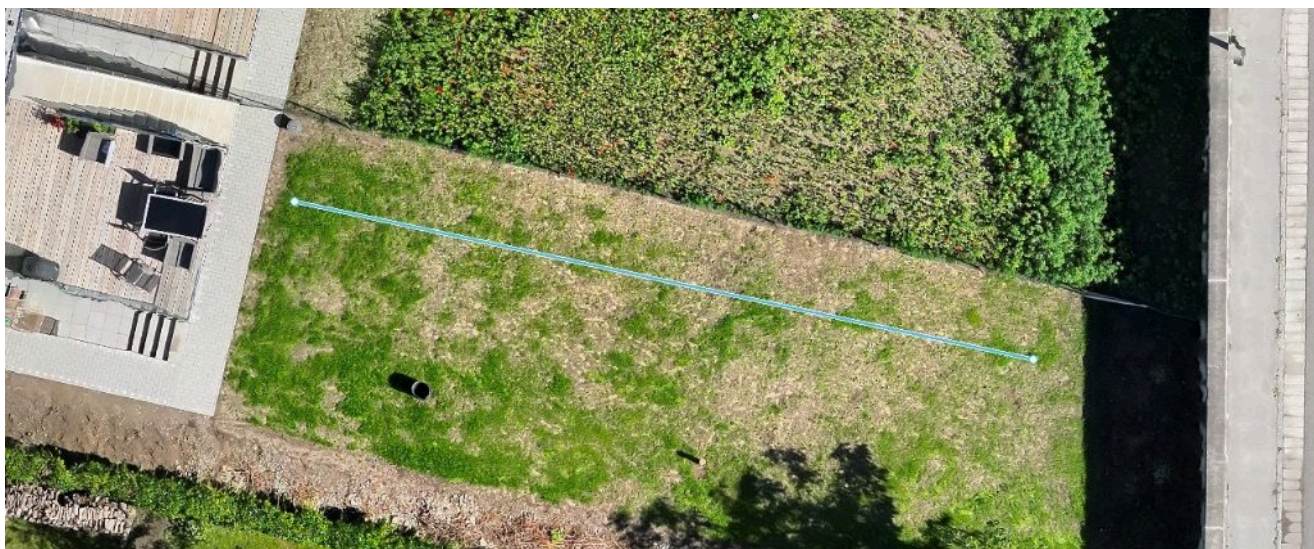
Profil 2 — zakres profilu na ortofotu (AVI·ODM)

*Snímky z UAV aplikace — trasa profilu na ortofotu*

Profil načtený z vlastní fotogrammetrie (AVI·ODM), nálet 1. 7. 2026.

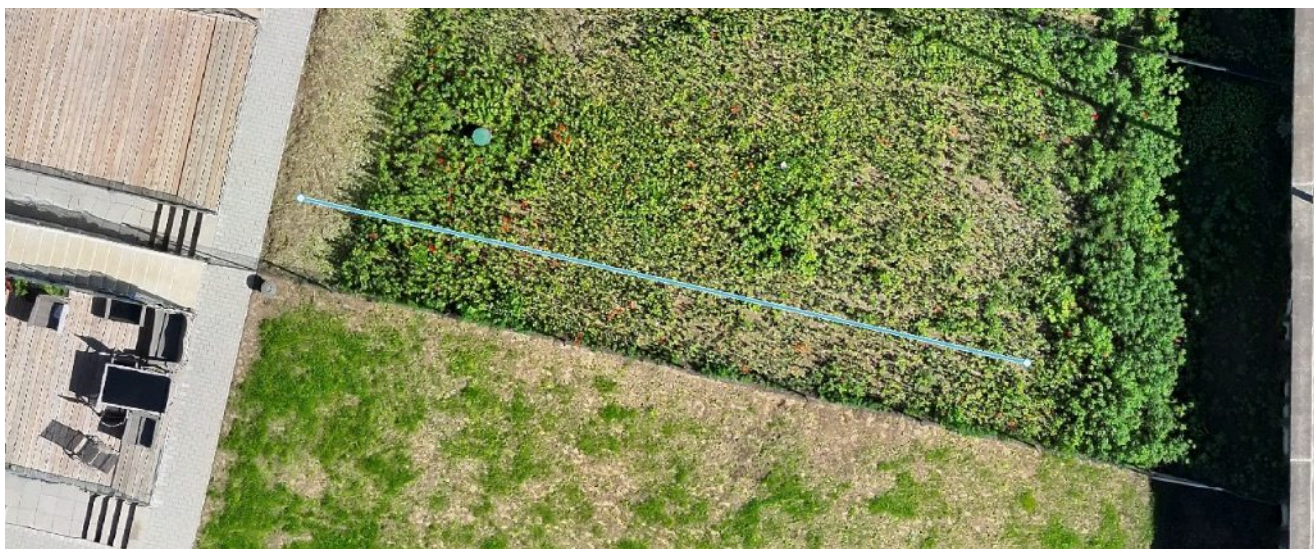
Profil 3 — zakres profilu na ortofotu (AVI·ODM)

*Snímky z UAV aplikace — trasa profilu na ortofotu*

Profil načtený z vlastní fotogrammetrie (AVI·ODM), nálet 1. 7. 2026.

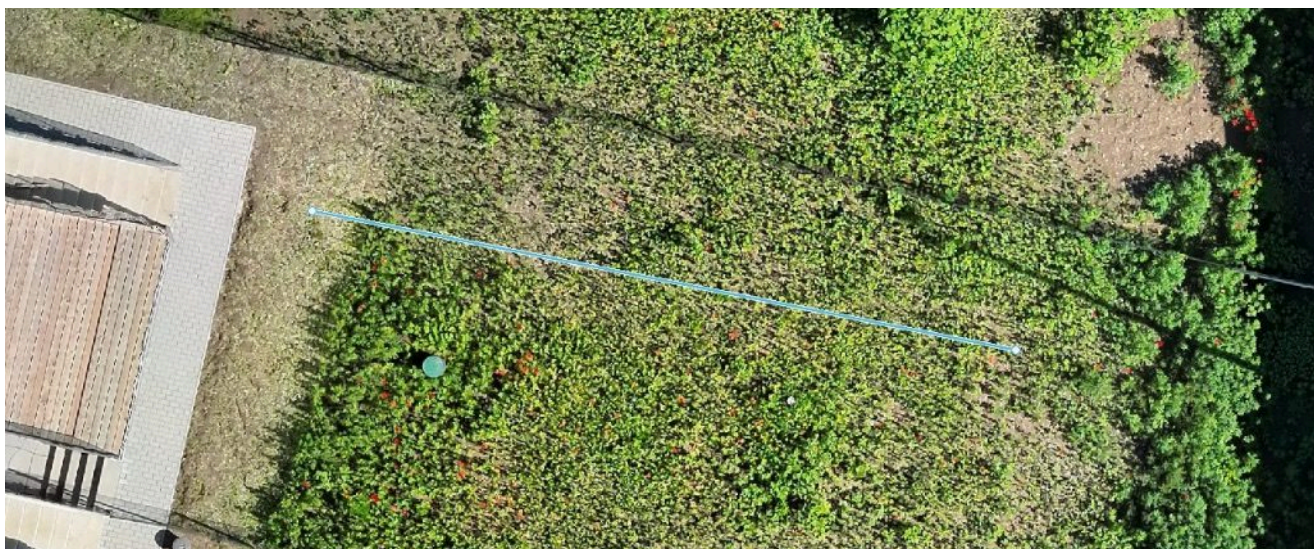
Profil 4 — zakres profilu na ortofotu (AVI·ODM)

*Snímky z UAV aplikace — trasa profilu na ortofotu*

Profil načtený z vlastní fotogrammetrie (AVI·ODM), nálet 1. 7. 2026.

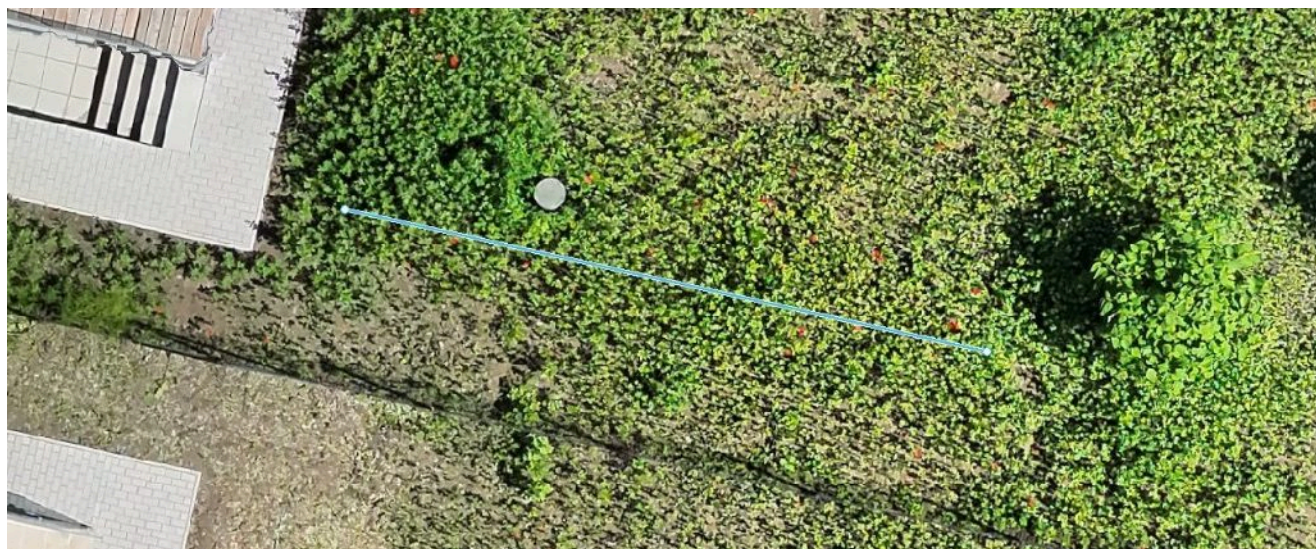
Profil 5 — zakres profilu na ortofotu (AVI·ODM)

*Snímky z UAV aplikace — trasa profilu na ortofotu*

Profil načtený z vlastní fotogrammetrie (AVI·ODM), nálet 1. 7. 2026.

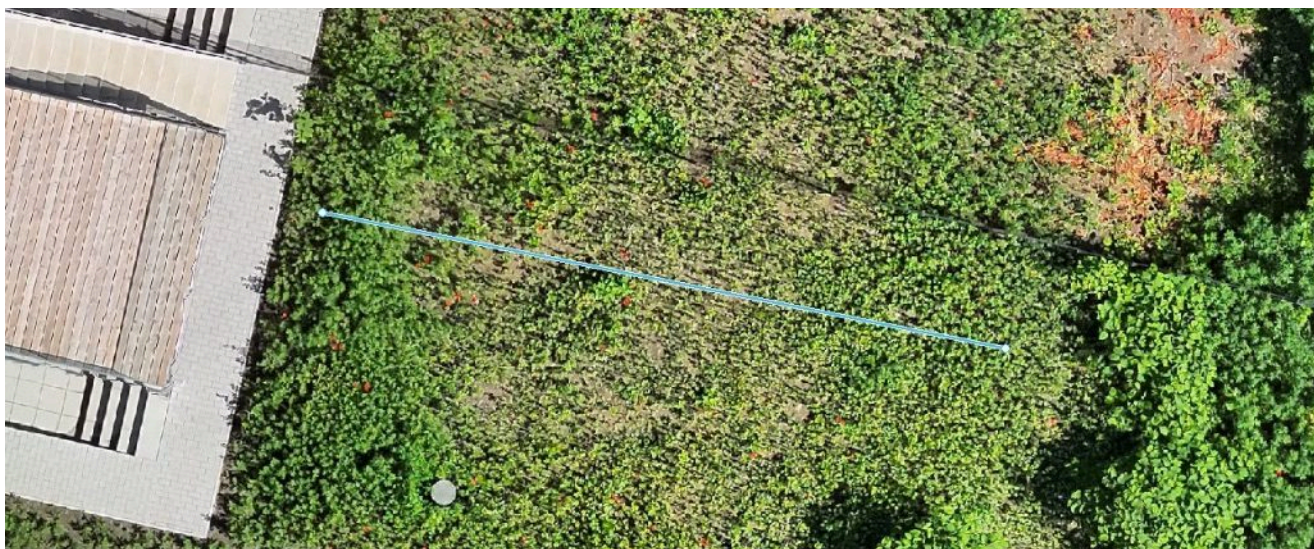
Profil 6 — zakres profilu na ortofotu (AVI·ODM)

*Snímky z UAV aplikace — trasa profilu na ortofotu*

Profil načtený z vlastní fotogrammetrie (AVI·ODM), nálet 1. 7. 2026.

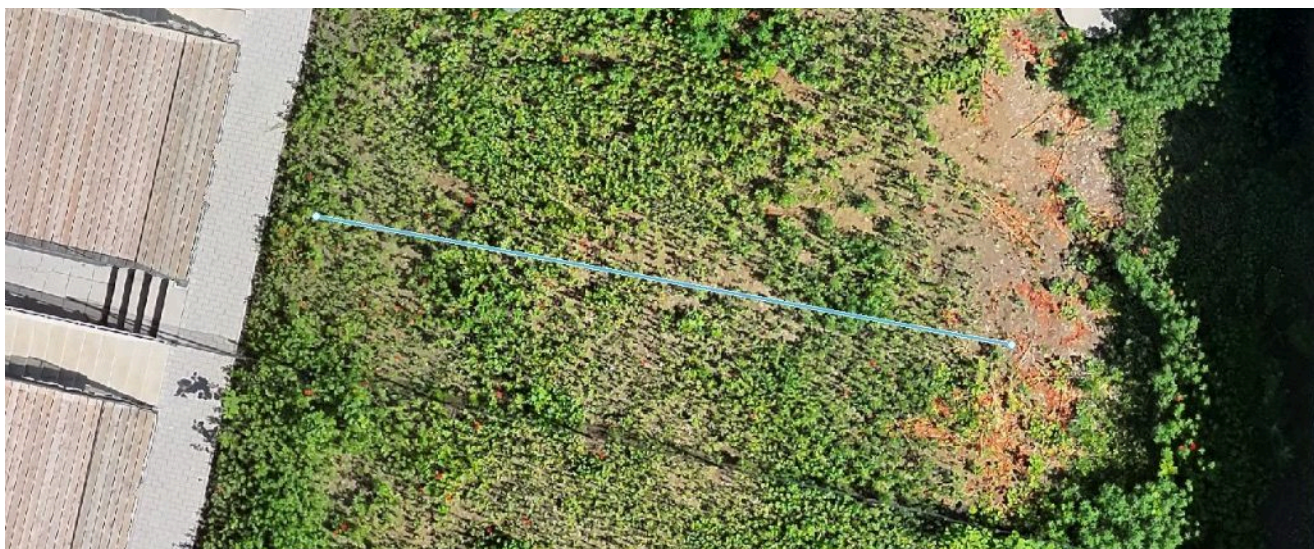
Profil 7 — zakres profilu na ortofotu (AVI·ODM)

*Snímky z UAV aplikace — trasa profilu na ortofotu*

Profil načtený z vlastní fotogrammetrie (AVI·ODM), nálet 1. 7. 2026.
